Architektur in Niederösterreich 2010–2020

Sozialpädagogisches Betreuungszentrum Hollabrunn

Franz Architekten

Wettbewerb 2010
Fertigstellung 2015

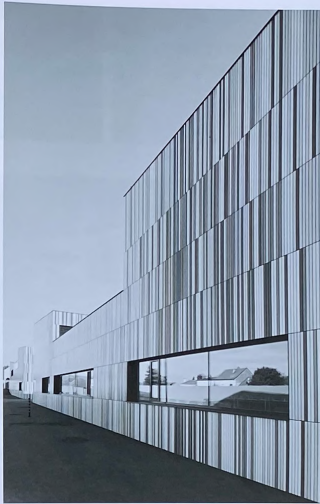
Grundrisse Erdgeschoss, Obergeschoss

Das Gebäude ist ein Beispiel für die Integration von Natur und Architektur. Die vertikalen Lamellen im Fassadelementen lassen das Licht durch und schaffen eine Verbindung mit der Umgebung. Die Inneneinrichtung ist minimalistisch und funktional, mit einer Mischung aus Holz und Metall.
